Renovácia náteru ocelevej konštrukcie budovy Slovenského rozhlasu v Bratislave

Zhodnotenie stavu náterov a návrh náterového systému na budove Slovenského rozhlasu

Projekt:	Renovácia náteru na budove Slovenského rozhlasu v Bratislave
Cieľ:	Návrh náterového systému a doporučený technologický postup aplikácie náterov s cieľom dosiahnutia požadovanej životnosti náterového systému.
Miesto:	Slovenský rozhlas Bratislava

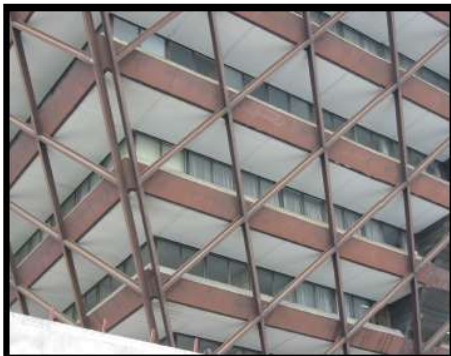
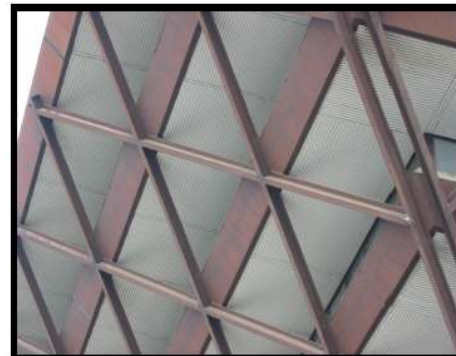
Detail vonkajšej konštrukcie Slovenského rozhlasu

1. Samotný náter na oceľovej konštrukcii je tvorený viacerými nátermi a podľa informácií správcu bola oceľová konštrukcia natieraná piatimi vrstvami náteru.
2. V projektovej dokumentácii je uvedené, že na konštrukciu bol aplikovaný polyuretánový systém. Samotný náterový systém je tvorený základným alkydovým náterom s obsahom zinkových pigmentov, následne sa aplikoval polyuretánový náterový systém. Podľa prvej dokumentácie povrchy neboli

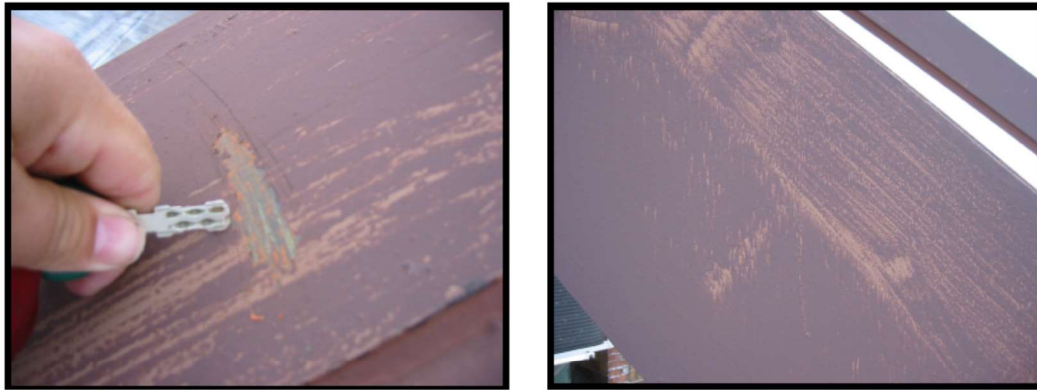
Viacere vrstvy pôvodného náteru

3. Na strešnej konštrukcii nosníkov došlo k výraznému úbytku náteru, pričom je možné pozorovať presvitanie predchádzajúcej vrstvy náteru.
4. Hrúbka náteru na konštrukciách sa pohybuje od 125 do cca 250 μm , čo je pomerne malá hrúbka pre oceľové konštrukcie umiestnené v koróznom prostredí C4 podľa ISO 12 944 (mestské aglomerácie). Táto hrúbka bola predpísaná v prvotnom projekte oceľovej konštrukcie

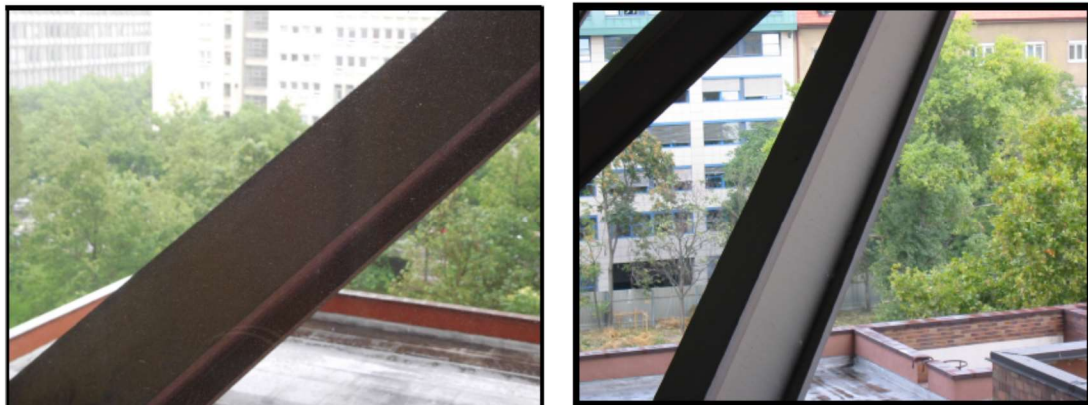
Stav povrchu HEB profilov na vnútornej strane budovy

5. Oceľová konštrukcia vykazuje len lokálne miesta prekorodovania, hlavne na miestach, kde boli vykonané zvary a zvarové spoje.

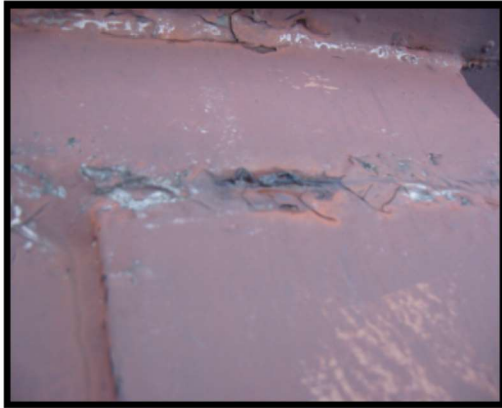
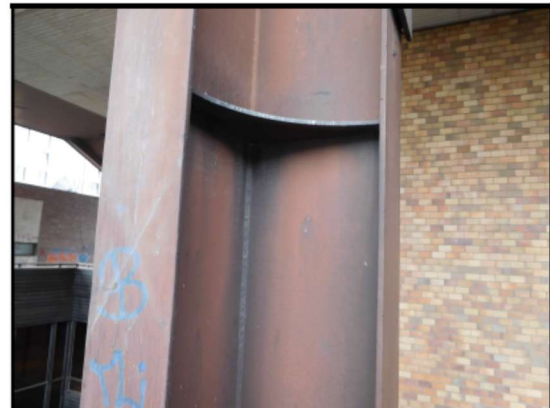
Lokálne prekorodovanie strešných nosníkov

6. Podľa informácií správcu, je oceľová konštrukcia tvorená špeciálnym druhom ocele, ktorá nepodlieha značnej korózii, ale na povrchu si vytvára tenkú oxidačnú vrstvu, ktorá zabraňuje ďalšiemu šíreniu korózie kovu.
7. Z estetického hľadiska je budova rozhlasu značne zatečená a povrch konštrukcií vykazuje veľké fľaky a značné farebné rozdiely.

1. Povrch umyť vysokotlakou vodou, čím sa z povrchu odstráni napadané časti prachu, vtáčieho trusu ako aj iné nečistoty.
2. Všetky prekorodované časti ako okolie zvarov, rohy a iné prekorodovania ručne čistiť za pomoci oceľových kartáčov ako aj špachtiel. Následne povrch odprášiť.

3. Vykonať pásové nátery všetkých zvarov rohov, hrán a kritických prekorodovaných miest pomocou štetca, základnou náterovou hmotou.
4. Po vykonaní pásových zvarov aplikovať základný náter za pomoci štetca, prípadne valčeka na predpísanú hrúbku 70 µm (100 µm pre alternatívu č. 2) za pomoci horolezeckej techniky.

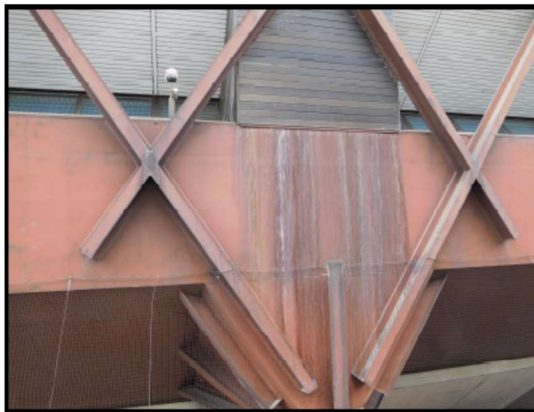
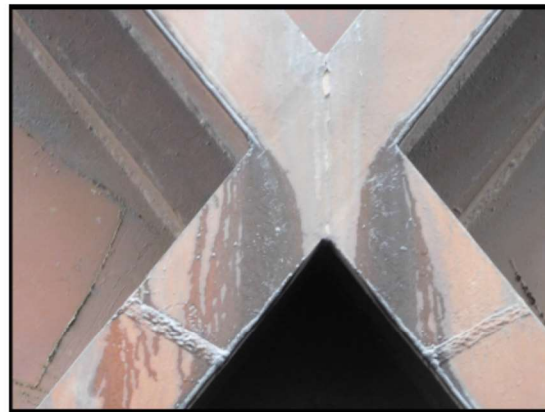
Zatečené časti oceľovej konštrukcie

8. Povrchy oceľových konštrukcií hlavne z vrchnej strany sú značne zaprášené, tvorené vrstvou usadeného prachu
