# FILÁKOVO

## BAŠTA MESTSKÉHO OPEVNENIA Č. ÚZPF 442

Mgr. Michal ŠIMKOVIC

## **1. ARCHITEKTONICKO-HISTORICKÝ VÝSKUM**

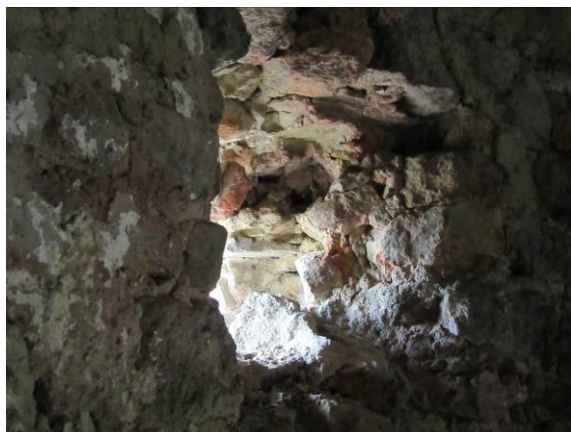
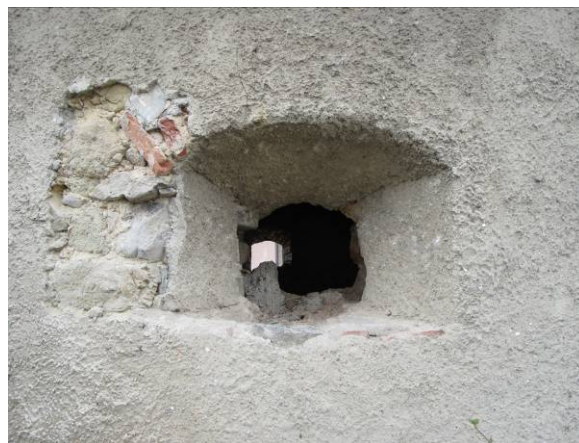
| <b>1. číslo a typ prvku</b> | <b>Strielňa</b> |
| <b>2. situovanie v objekte</b> | Východná strana bašty |
| <b>3. popis</b> | Strielňa s dovnútra a von rozšírenými špaletami a zúženým hrdlom v strede hrúbky steny. V hrdle sa zachovali odtlačky po drevenom ráme otvoru. Na vonkajšej strane je strieľňa zaklenutá tehlovým záklenkom. Na vnútornej strane sú lôžka po drevených prekladoch. |
| <b>4. sloh, datovanie</b> | Neskorá renesancia, 2. polovica 17. stor. |
| <b>6. rozmery (šírka x výška, cm)</b> | Š. 48-87, v. 75 |
| <b>7. stav</b> | Narušený. Na vnútornej strane je vypadnutý pôvodný drevený preklad. |

Pohľad z vnútornej strany

Pohľad z vonkajšej strany

| <b>8. návrh na opatrenia a ochranu počas obnovy</b> | Ochrana pred mechanickým poškodením a znečistením prekrytím. |
| <b>9. návrh na spôsob obnovy</b> | Doplniť drevenú obrubu hrdla strieľne a preklad na vnútornej strane. |

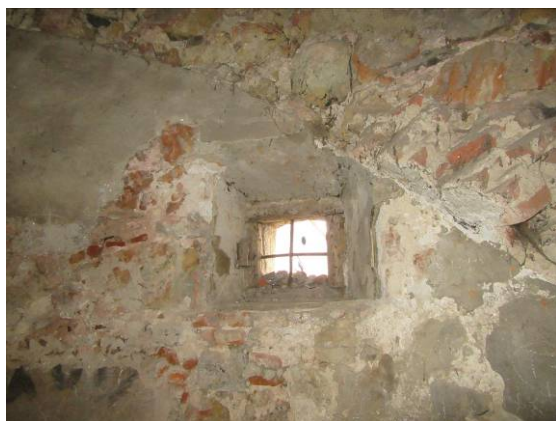
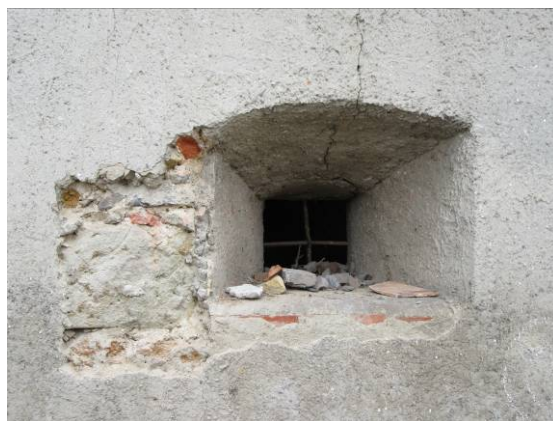
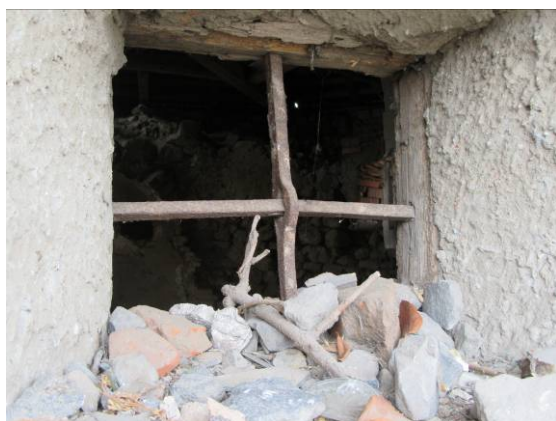
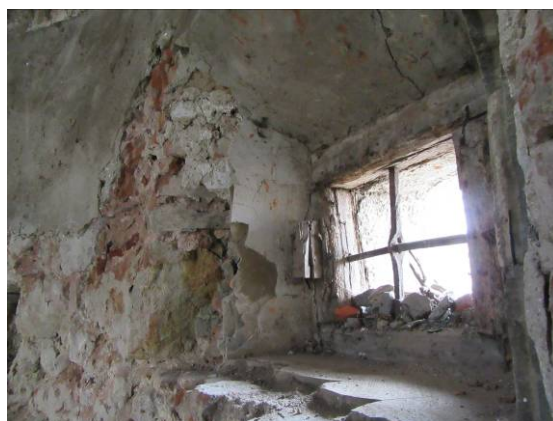
| <b>1. číslo a typ prvku</b> | <b>Strielňa</b> |
| <b>2. situovanie v objekte</b> | Severovýchodná strana bašty |
| <b>3. popis</b> | Strielňa s dovnútra a von rozšírenými špaletami a zúženým hrdlom v strede hrúbky steny. Hrdlo má obrubu z drevených opracovaných trámov a je v ňom osadená kovaná prevliekaná mreža. Na vonkajšej strane je strielňa zaklenutá tehlovým záklenkom. Na vnútornej strane je rovný preklad bez nosného prvku |
| <b>4. sloh, datovanie</b> | Neskorá renesancia, 2. polovica 17. stor., úpravy v 19. stor. |
| <b>5. materiál, technika</b> | Murivo, drevený rám, kovaná mreža |
| <b>6. rozmery (šírka x výška, cm)</b> | Š. 30-87, v. 60 |
| <b>7. stav</b> | Dobrý. |

Pohľad z vnútornej strany

Pohľad z vonkajšej strany

Detail mreže

Detail rámu a mreže

| <b>8. návrh na opatrenia a ochranu počas obnovy</b> | Ochrana pred mechanickým poškodením a znečistením prekrytím. |
| <b>9. návrh na spôsob obnovy</b> | Obrubu otvoru a mrežu umelecko-remeselne konzervovať. Mrežu prekryť tmavým matným náterom. |

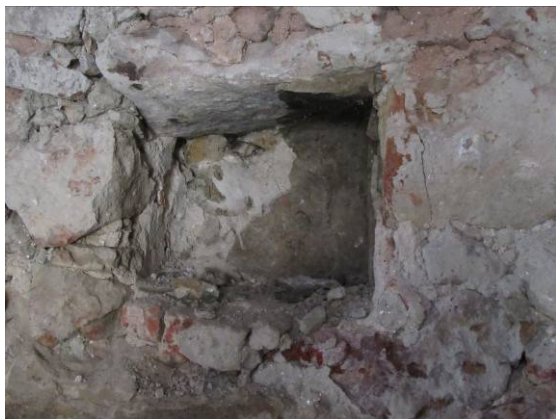
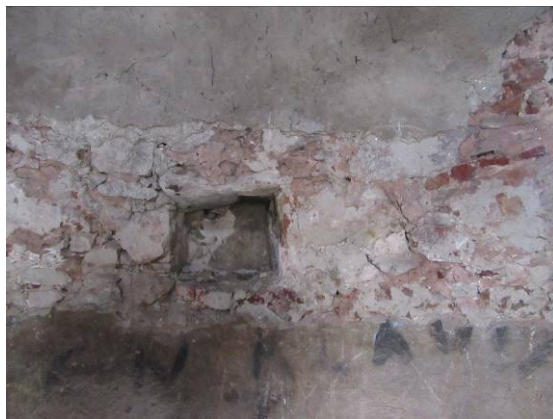
| 1. číslo a typ prvku | <b>Nika</b> |
| 2. situovanie v objekte | Severozápadná strana bašty |
| 3. popis | Jednoduchá nika pravouhlého tvaru s rovným prekladom. |
| 6. rozmery | Š. 40, hl. 32, v. 46 |
| 7. stav | Dobrý. |

**Detail**

**Celkový pohľad**

| 8. návrh na opatrenia a ochranu počas obnovy | Ochrana pred mechanickým poškodením a znečistením prekrytím. |
| 9. návrh na spôsob obnovy | V rámci obnovy interiéru omietnuť. |

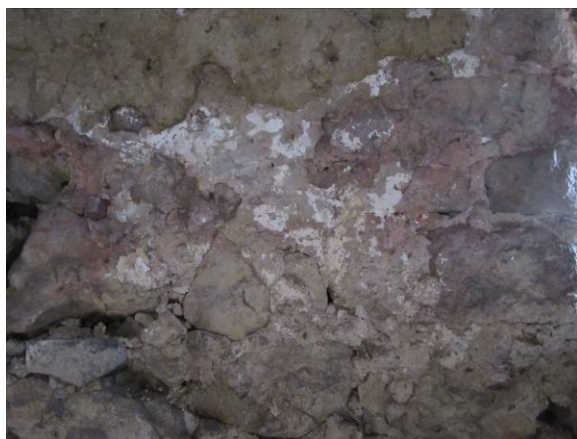
| 1. číslo a typ prvku | <b>Omietka O1</b> |
| 2. situovanie v objekte | Zvyšky omietky na ploche vnútorného líca muriva na severnej a západnej stene. |
| 3. popis | Interiérová omietka rovnakého zloženia ako malta vo veľmi tenkej vrstve kopíruje povrch muriva. |
| 7. stav | Narušený. Omietka je povrchovo zvetraná. |

**Detail líca muriva s omietkou**

| 8. návrh na opatrenia a ochranu počas obnovy | Ochrana pred mechanickým poškodením a znečistením prekrytím. |
| 9. návrh obnovy | Omietku umelecko-remeselne konzervovať a prekryť novými interiérovými omietkami. |

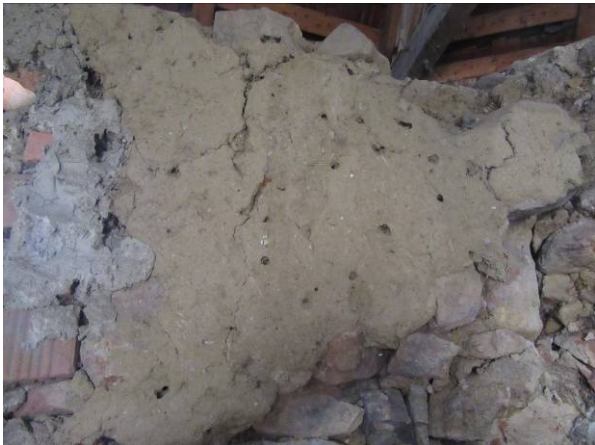
| 1. číslo a typ prvku | <b>Omietka O2</b> | |
| 2. situovanie v objekte | Zvyšky omietky na celej ploche vnútorného líca muriva. | |
| 3. popis | Interiérová omietka rovnakého zloženia ako malta nahrubo zarovnáva povrch muriva. | |
| 7. stav | Narušený. Omietka je povrchovo zvetraná. | |
| | | <b>Detail líca muriva s omietkou</b> |

| 8. návrh na opatrenia a ochranu počas obnovy | Ochrana pred mechanickým poškodením a znečistením prekrytím. | |
| 9. návrh obnovy | Omietku umelecko-remeselne konzervovať a prekryť novými interiérovými omietkami. | |

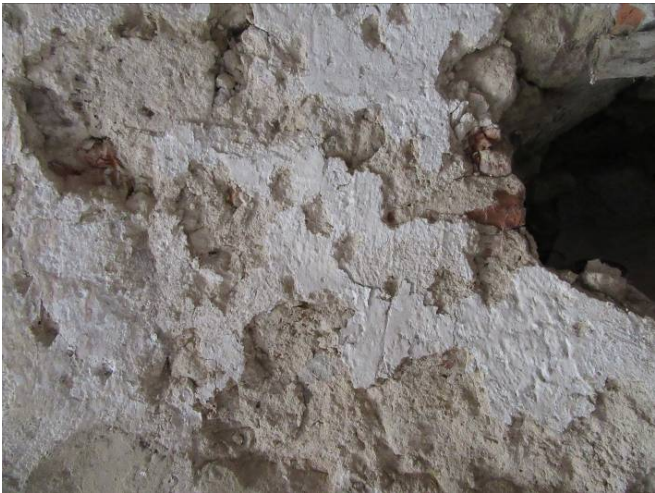
| 1. číslo a typ prvku | <b>Omietka O3</b> | |
| 2. situovanie v objekte | Zvyšky omietky na západnej strane interiéru a na nábehu klenby. | |
| 3. popis | Omietka rovnakého zloženia ako malta má zahladený, mierne nerovný povrch s bielym vápenným náterom. | |
| 7. stav | Narušený. Omietka je povrchovo zvetraná. | |
| | | <b>Detail líca muriva s omietkou</b> |

| 8. návrh na opatrenia a ochranu počas obnovy | Ochrana pred mechanickým poškodením a znečistením prekrytím. | |
| 9. návrh obnovy | Omietku umelecko-remeselne konzervovať a prekryť novými interiérovými omietkami. | |

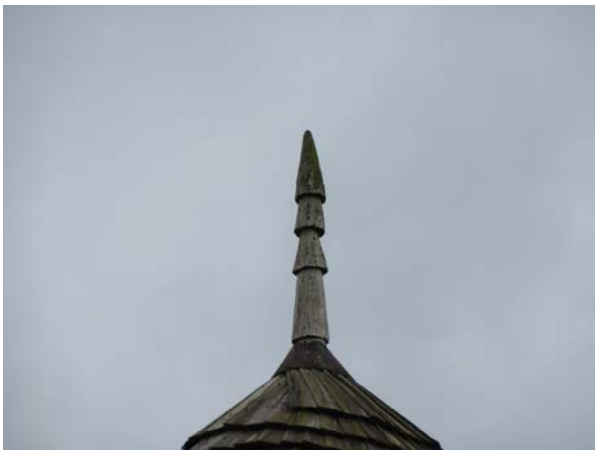
| 1. číslo a typ prvku | <b>Strešný nadstavec</b> | |
| 2. situovanie v objekte | Vrchol strechy. | |
| 3. popis | Profilovaný drevený nadstavec. | |
| 7. stav | Narušený. Povrchovo zvetrany. | |
| | | <b>Detail nadstavca</b> |

| 8. návrh na opatrenia a ochranu počas obnovy | Ochrana pred mechanickým poškodením a znečistením prekrytím. | |
| 9. návrh obnovy | Umelecko-remeselne konzervovať. | |

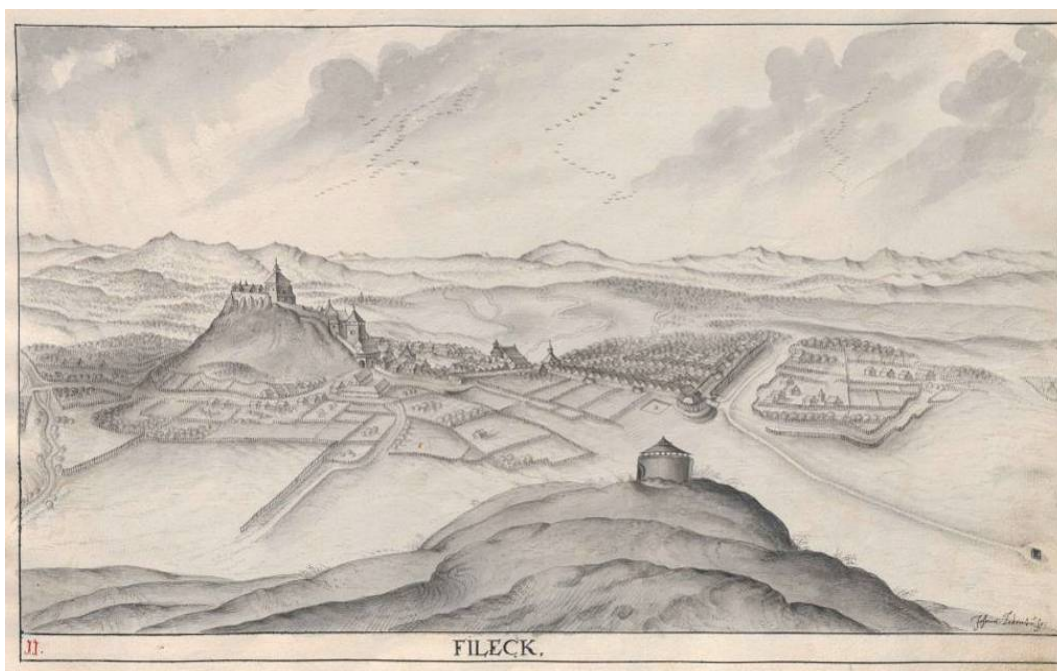
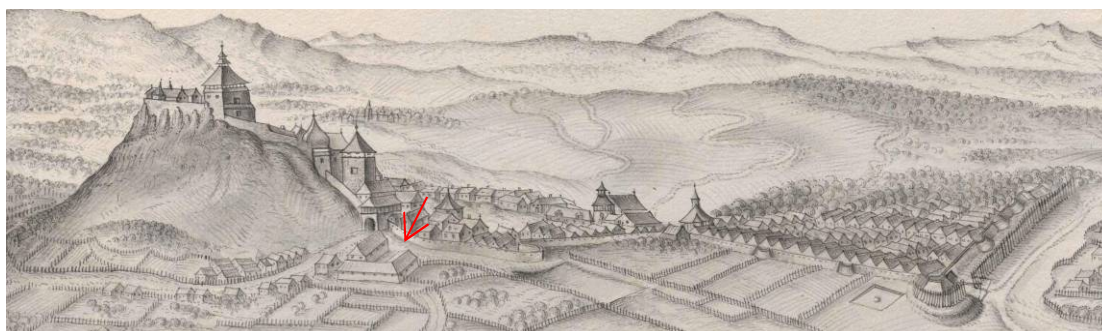
#### **Kresby Johana Ledentu z roku 1639 <sup>3</sup>**

Medzi najstaršie známe vyobrazenia hradu a mesta patria dve kresby Johana Ledentu s pohľadom na hrad od juhu a západu datované do roku 1639.

Veduty prinášajú aj základné informácie k poznaniu mestského opevnenia Fiľakova. Prvá veduta zobrazuje západnú líniu mestského opevnenia. Fortifikácia sa priamo pod hradom napája na mohutnú bránovú budovu stojacu na priamo pod západnou (tzv. Bebekovou) baštou. Hradbový múr bez bášt pokračuje južným smerom a jeho takmer rovný priebeh člení len esovité zalomenie približne v strede úseku. Na južnom pohľade na hrad nie je skúmaná plocha vôbec viditeľná. Približne v mieste bašty je pred hradbami veľká budova (šípka).

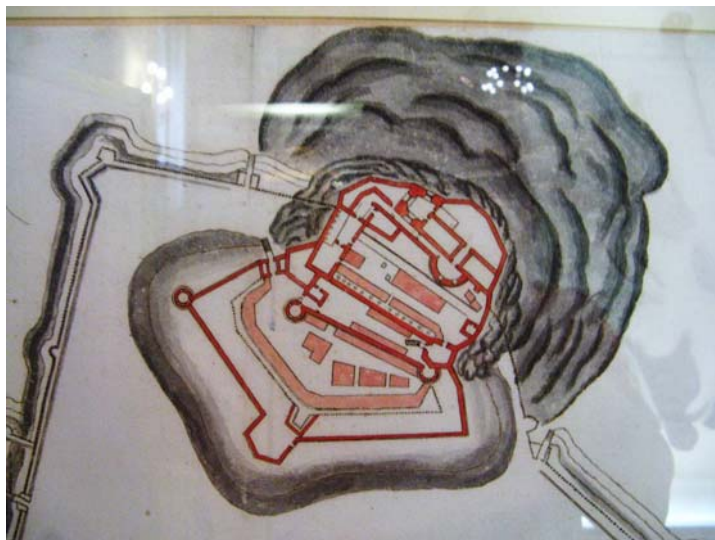
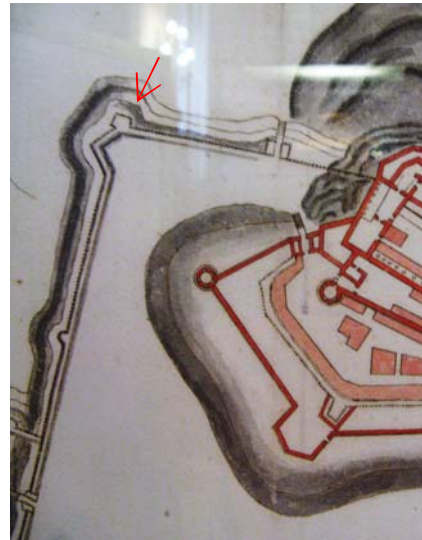
#### Plán hradu asi zo 50.-tych rokov 17. stor. <sup>4</sup>

Plán datovaný do polovice 17. stor. patrí medzi najpodrobnejšie zobrazenia hradu. Západne od hradu je jasne zakreslená západná línia mestského opevnenia, ktoré má v severozápadnom nároží polygonálnu baštu, ktorá nepochybne stojí na mieste skúmanej bašty.

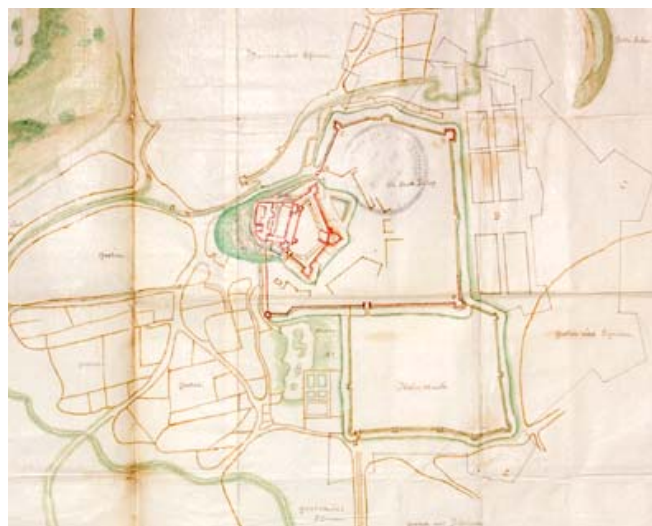
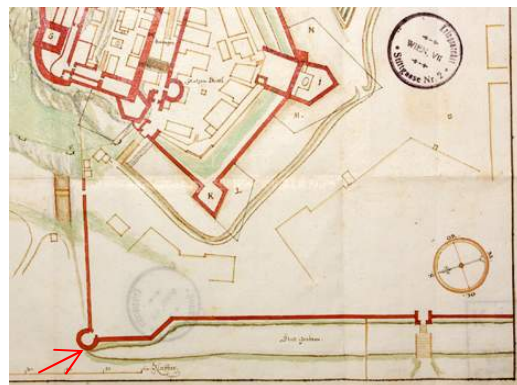
#### Plán hradu z roku 1670 <sup>5</sup>

Podobný stav ako predchádzajúci plán zobrazuje aj ďalší, o niečo podrobnejší pôdorys hradu datovaný do roku 1670. Na pláne je západne od hradu jasne zakreslená západná línia mestského opevnenia, ktoré má v severozápadnom nároží kruhovú baštu, ktorá je nepochybne totožná so skúmanou baštou.

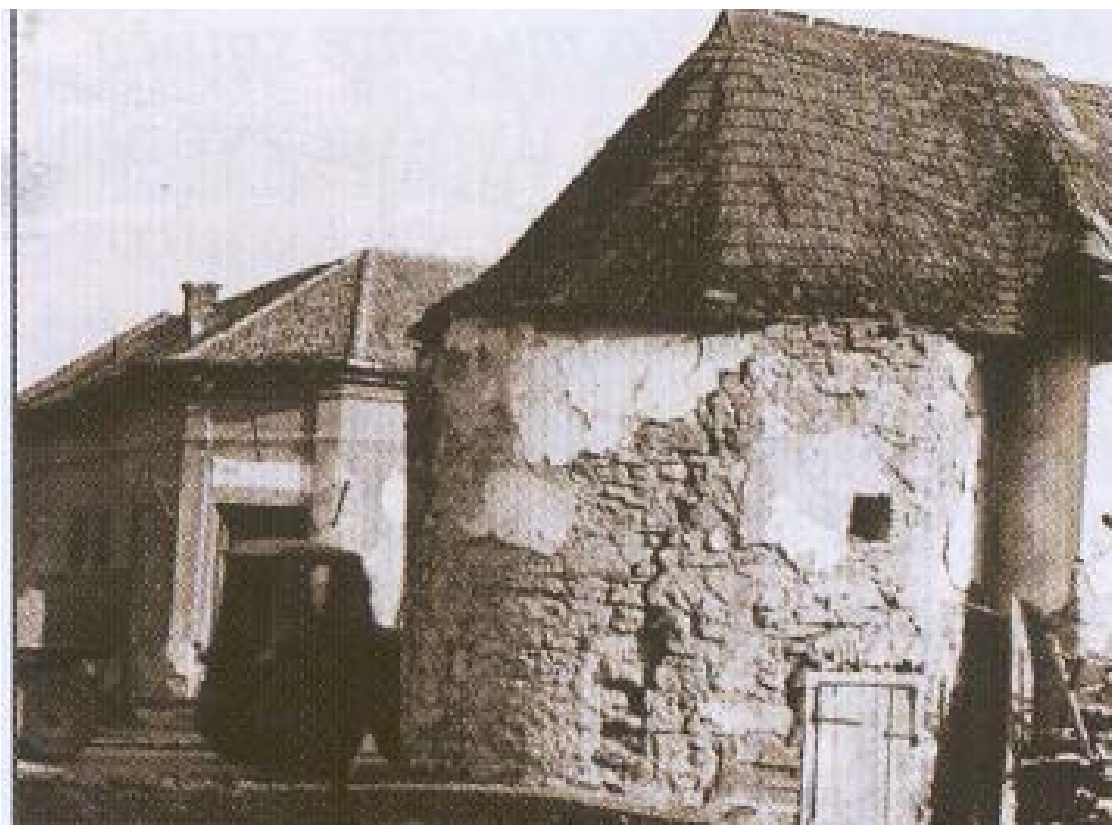
**Pohľad na dnes už neexistujúcu baštu mestského opevnenia, ktorá zrejme stála na južnej strane opevnenia v blízkosti kostola.**
